# 維冠

## 救災日記

鄭明昌 資料提供  
陳錦芳 訪問整理

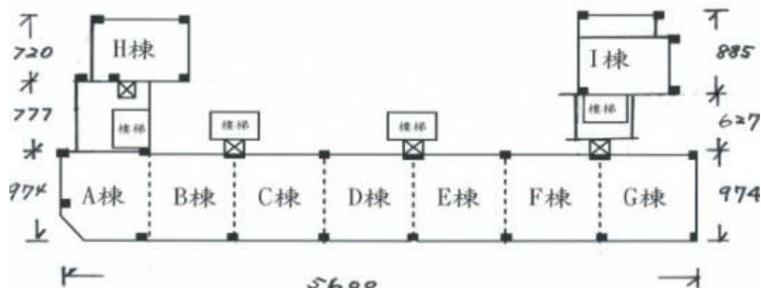
下面這張是維冠大樓的原始設計平面圖，共有A、B、C、D、E、F、G、H、I九棟。地震後，維冠大樓全數往東面的永大路二段方向倒塌(即平面圖下方)，躺平在馬路上，H棟壓在A棟上、I棟壓在G棟上，所以這張設計平面圖就成為倒塌後的立面圖。

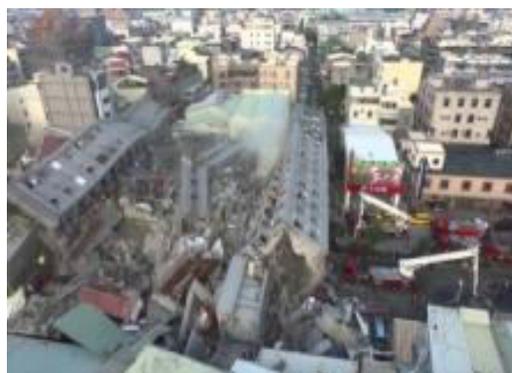
▲ 空拍圖，照片來源：王品翰  
(發佈於www.youtube.com)
